Abschlussbericht zur BDIZ EDI Implantatstudie 2014/15

# Oberflächenanalysen von 120 Implantaten mit dem Rasterelektronenmikroskop

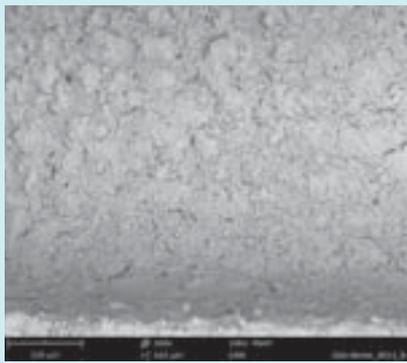
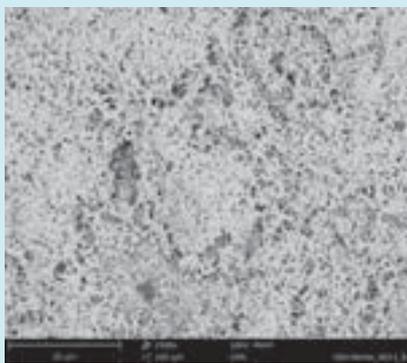
Abb.1 SDS – Metoxit (500x)

Abb.2 SDS – Metoxit (2500x)

Zirkonoxid hat sich als Implantatwerkstoff über viele Jahre bewährt und steht wahrscheinlich Titan beziehungsweise Titanoxid hinsichtlich seines Potentials zur Osseointegration in nichts nach [8]. Die Oberflächen weisen unterschiedliche Rauigkeiten auf (Abb.1 bis 15).

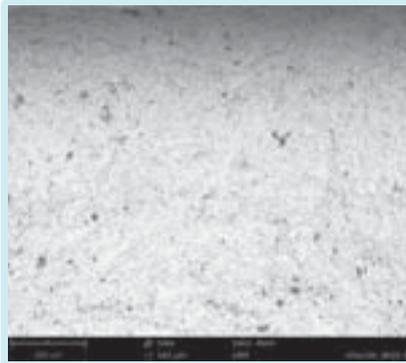
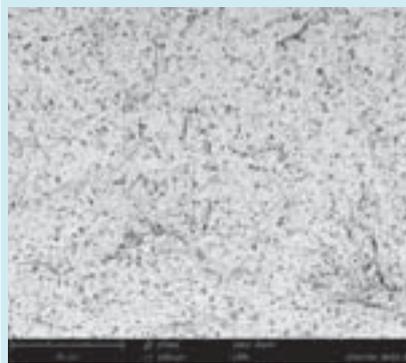
Abb.3 vitaclinical (500x)

Abb.4 vitaclinical (2500x)

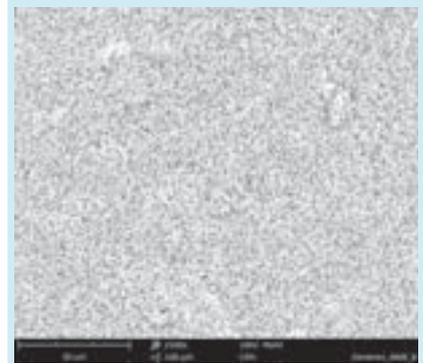
Abb.5 Dental Point – Zeramex (500x)

Abb.6 Dental Point – Zeramex (2500x)

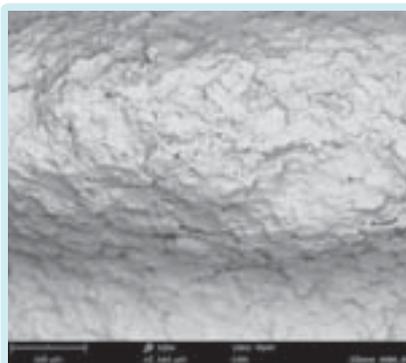
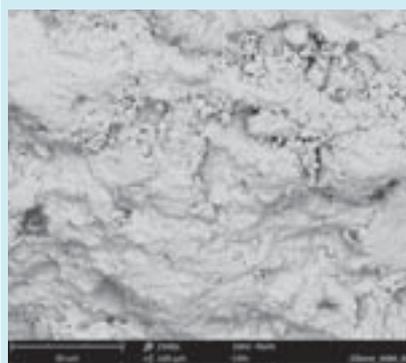
Abb.7 Zibone – Coho (500x)

Abb.8 Zibone – Coho (2500x)

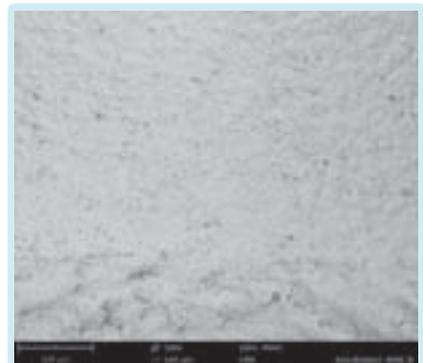
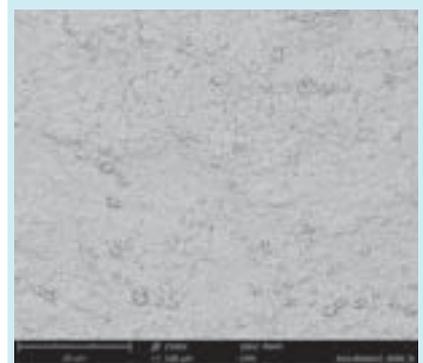
Abb.9 Axis – biodental (500x)

Abb.10 Axis – biodental (2500x)

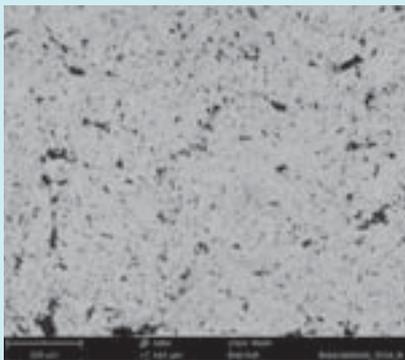
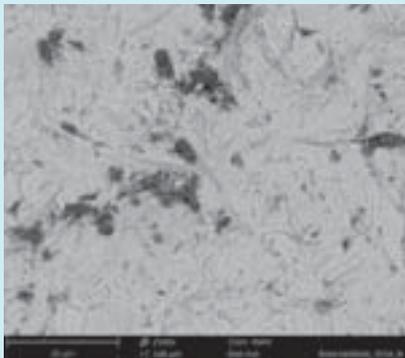
Abb.11 Bredent - WhiteSky (500x)

Abb.12 Bredent - WhiteSky (2500x)

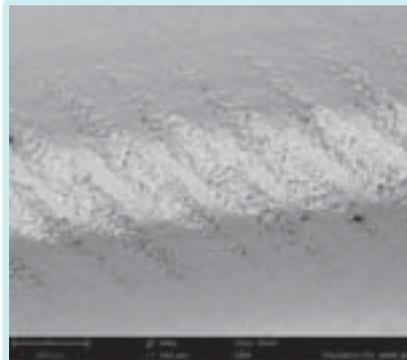
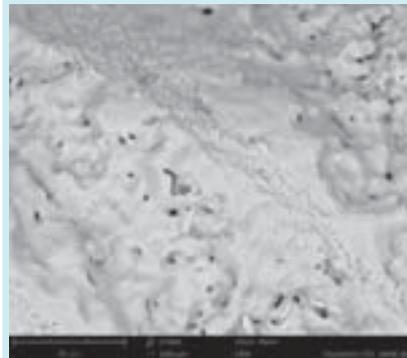
Abb.13 Z-Systems - Zirkolith (500x)

Abb.14 Z-Systems - Zirkolith (2500x)

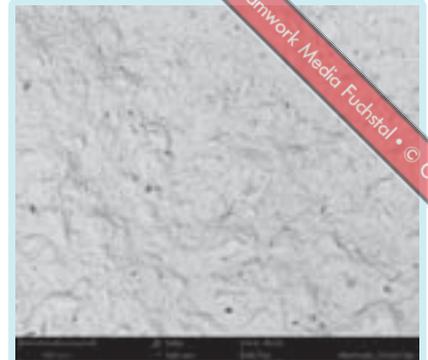
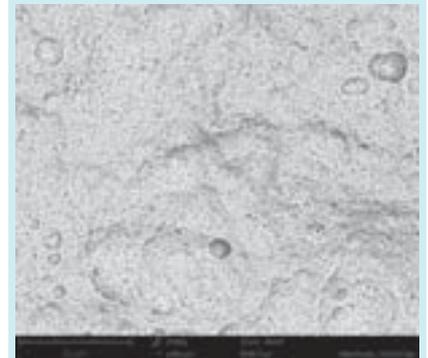
Abb.15 Natural Dental Implants - wurzel-analogenes Replicate aus Vollzirkonoxid (500x)

Abb.16 Natural Dental Implants - wurzel-analogenes Replicate aus Vollzirkonoxid (2500x)

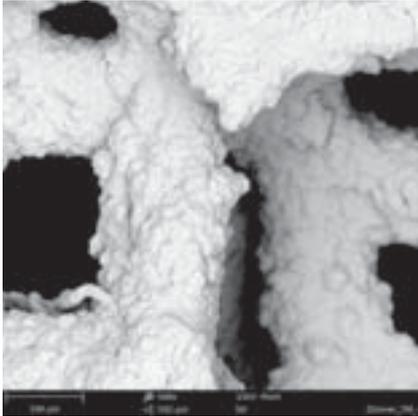
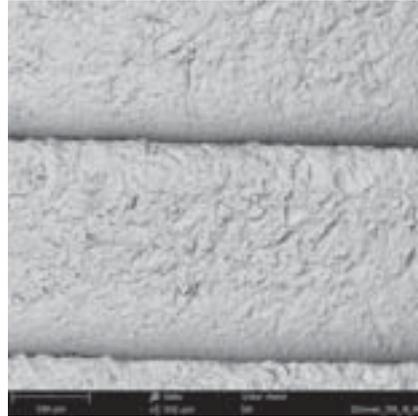
Abb. 17 Trabekulärer Mittelteil aus Tantal (Zimmer Trabecular Metal Implantat, 500x)

Abb. 18 Schulter und Apex des gleichen Implantats bestehen aus Titan (Zimmer Trabecular Metal Implantat, 500x)

Ein Tantal-Titan-Hybrid-Implantat in dieser Studie zeigt eine besondere Oberflächentopografie. Während die Implantatschulter und der apikale Bereich des Implantats eine Hydroxylapatit-gestrahlte Oberfläche aus Titan aufweisen, hat das vom Hersteller als „Trabecular Metal“ vermarktete Implantat in seinem Mittelteil eine poröse, dem spongiösen Knochen nicht unähnliche Struktur. Grundlage dieser dreidimensionalen Struktur ist ein vollständig mit Tantal beschichtetes, glasartiges Kohlenstoffgerüst. Das korrosionsbeständige Element Tantal [11]

als Implantatwerkstoff findet bereits seit vielen Jahren erfolgreich in der Orthopädie Verwendung. Diese besondere Oberflächenstruktur soll auch bei dentalen Implantaten ein Einwachsen von Knochenzellen in die Tiefe der Struktur ermöglichen [12, 13]. In der Literatur findet sich hierfür der Begriff „Osseoincorporation“, der *Brånemarks* Definition der Osseointegration um die dritte Dimension zu ergänzen versucht [14]. Prospektive Multicenterstudien an 22 Zentren in fünf europäischen Ländern zeigten bei Hybridimplantaten aus Titan und Tantal klinisch vergleichbare Erfolgsraten wie bei reinen Titanimplantaten [15]. Einziger Vertreter dieser Materialklasse in der aktuellen Studie war das Tantal-Titan-Hybrid-Implantat von Zimmer (Abb. 17 und 18).

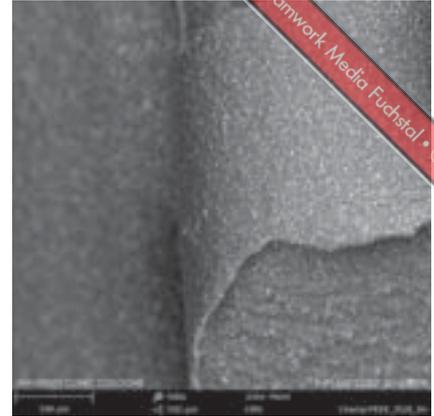
Abb. 19 Implantat aus Polyetheretherketon (Champions WIN! PEEK Implantat, 500x)

Polyetheretherketon (PEEK) wird seit kurzem als neuer Werkstoff für dentale Implantate verwendet (Abb. 19). Die verfügbare Literatur ist aufgrund der relativ neuen Einführung als dentaler Implantatwerkstoff noch sehr gering. In vitro Versuche legen nahe, dass die mechanischen Eigenschaften von PEEK die Verteilung von Kaukräften auf die Implantatumgebung optimieren könnten [16, 17]. Hier bleibt die klinische Langzeiterfahrung abzuwarten. In der untersuchten Kohorte fand sich lediglich ein Implantat aus PEEK. Ein anderer Hersteller hatte auf unsere Anfragen nicht reagiert.

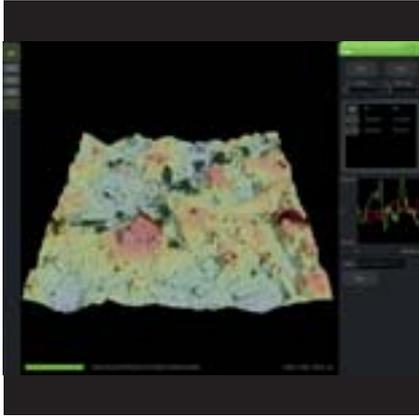
Abb. 20 3D-Roughness Reconstruction (Bredent WhiteSky, 2500x)

teilung im Rasterfeld der vier Quadranten des Rückstreuelektronen-Detektors die dreidimensionale Form des Objekts errechnet (Abb.20).

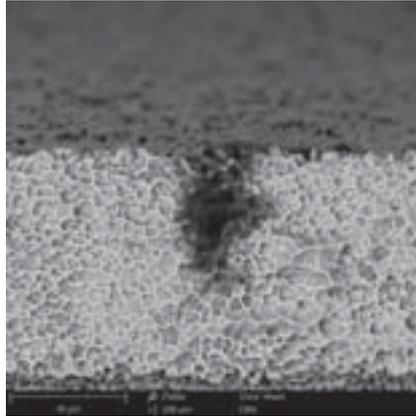
Abb. 21 „Single Spot“, einzelne organische Verunreinigung (2500x)

Vereinzelt kohlenstoffhaltige Reste, die auch nach dem Reinigungsprozess auf dem Implantat verbleiben, finden sich nicht selten. Organische Rückstände stellen sich im Materialkontrastbild dunkler als Titan oder Zirkonoxid dar, da Kohlenstoffatome über weniger Elektronen verfügen und dementsprechend im REM weniger rückgestreute Elektronen bilden, als Atome höherer Ordnungszahl. Typisch für organische Verunreinigungen sind weiche, manchmal ausgefranste Ränder. Bleibt es bei oft nur einzelnen Spots von wenigen Mikrometern Durchmesser, so

fallen diese im Verhältnis zur gesamten Fläche kaum ins Gewicht und dürften keine klinische Relevanz haben (Abb.21). Die Abbildung zeigt eine einzelne organische Verunreinigung von 10 bis 20 Mikrometern Größe auf dem ansonsten weitgehend rückstandsfreien Implantat. Auffälliger waren systematisch verteilte organische Rückstände an mehreren Implantaten, die mit der Umverpackung in Kontakt kommen. Auf diesen fanden sich typischerweise umlaufende, das heißt, nur an den äußeren Gewindekanten auftretende, organische Verunreinigungen (Abb.22 bis 24). Diese Lokalisation deutet darauf hin, dass der Kontakt zur Verpackung ursächlich hierfür sein könnte.

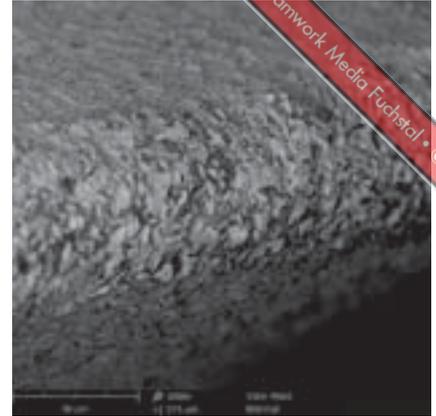
Abb. 22 Umlaufende organische Rückstände auf einem Titan-Implantat (500x)

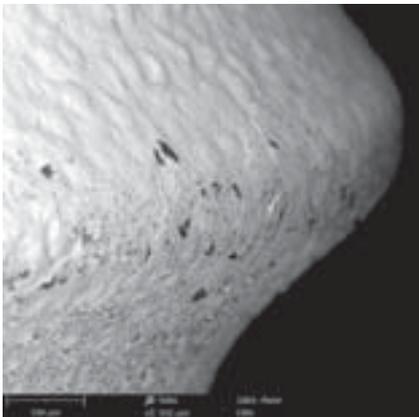
Abb. 23 Organische Rückstände auf den äußeren Gewindestrukturen (Zirkonoxid, 500x)

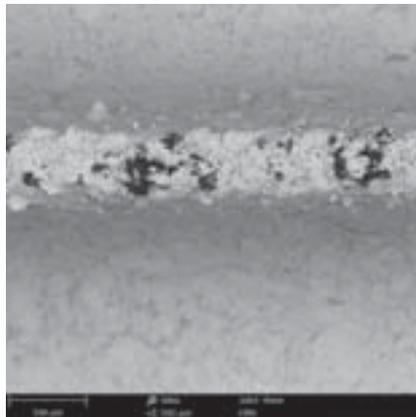
Abb. 24 Aufliegende organische Partikel (Zirkonoxid, 500x)

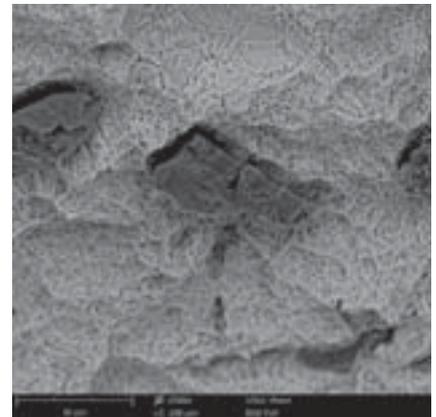
Abb. 25 Einzelne Einschlüsse des Strahlguts ( $Al_2O_3$ ) (Titan, 2500x)

Als anorganische Rückstände aus dem Sandstrahlvorgang finden sich bei einigen Implantaten vereinzelt Aluminium-

oxid-Partikel mit einer Größe um 20 bis 30 Mikrometern (Abb. 25), deren klinische Relevanz in der vorliegenden Größenordnung untergeordnet sein dürfte.

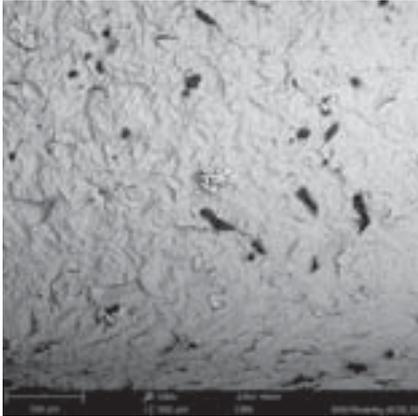
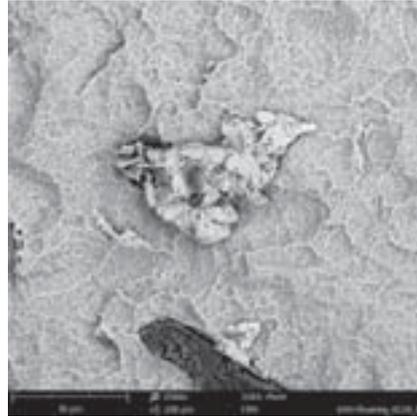
Zu den unerwarteten anorganischen Rückständen gehörten neben dem bereits im ersten Teil des Berichts beschriebenen Eisen-Kupfer-Chrom-Partikeln auf einem der untersuchten Implantate großflächig eingestreute Partikel aus Chrom-Nickel-Stahl in einer Größe von 4 bis 30 Mikrometern. Diese erscheinen bereits im Materialkontrastbild als auffällig helle und scharf begrenzte Strukturen. Diese metallischen Partikel können entweder als Fremdstoffe in das verwendete Strahlgut gelangt sein oder wurden schon während des CNC-Fräsvorgangs als Materialabrieb der Fräswerkzeuge in die Implantatoberfläche derart impaktiert, dass sie den ▶

Abb.26 Implantatoberfläche (Adin Touareg) mit auffälligen hellen und dunklen Partikeln (500x)

Abb.27 Gleiche Implantatoberfläche (Adin Touareg): heller Chrom-Nickel-Eisen Partikel, dunkler  $Al_2O_3$ -Partikel (2500x)

nachfolgenden Reinigungsprozessen widerstehen konnten (Abb.26 und 27). Im Rahmen der qualitativen und quantitativen Elementanalyse erfolgten drei Spotanalysen (Abb.28). Die Analyse des Chrom-

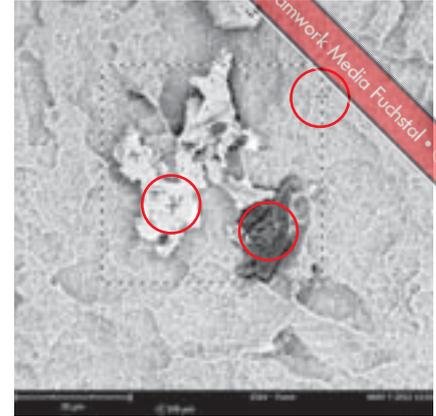
Abb.28 Markierungen für EDX-Spot-Analysen und EDX-Mapping-Fläche (Adin Touareg; 2500x)

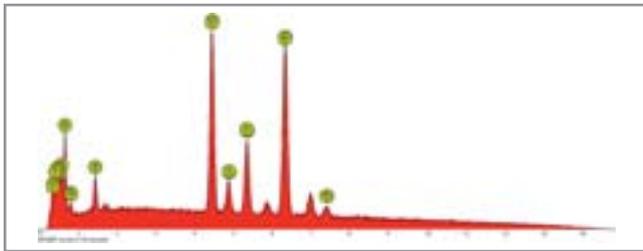
Abb.29 Qualitative Elementanalyse Spot #2 (heller Chrom-Nickel-Eisen-Partikel)

Element	Atomic percentage	Certainty
Fe	49.8 %	0.99
Ti	24.5 %	0.99
Cr	13.6 %	0.99
Al	5.6 %	0.97
Ni	5.2 %	0.96
V	1.3 %	0.94

Nickel-Stahl-Partikels (Spot #2) weist typische „Fingerprints“ für die Elemente Eisen, Nickel und Chrom auf (Abb.29 und Tab.2). Der dunkle Partikel erweist sich erwartungsgemäß als Aluminiumoxid

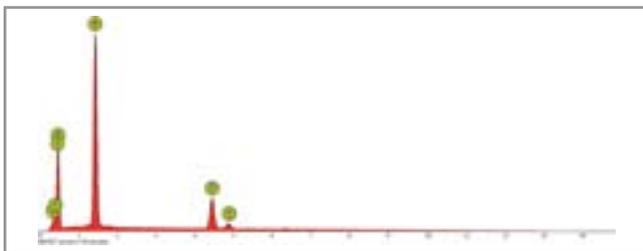
Abb.30 Qualitative Elementanalyse Spot #3 (dunkler Aluminiumoxid-Partikel-Strahlgutrest)

Element	Atomic percentage	Certainty
O	68.2 %	0.99
Al	25.3 %	1.00
Ti	6.1 %	0.99
V	0.4 %	0.93

(Abb.30 und Tab.3) während der Kontrollbereich außerhalb der beiden Partikel (Spot #4) nur noch die typischen Signale für Titan Grade 5 zeigt (Titan, Aluminium und Vanadium) (Abb.31 und Tab.4). ▶

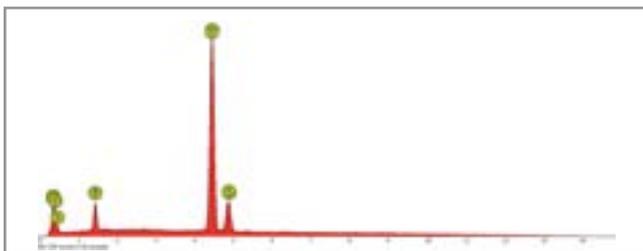
Abb.31 Qualitative Elementanalyse Spot #4 (partikelfreie Implantatoberfläche aus Titan Grade 5)

Element	Atomic percentage	Certainty
Ti	85.7 %	1.00
Al	11.5 %	0.99
V	2.8 %	0.94

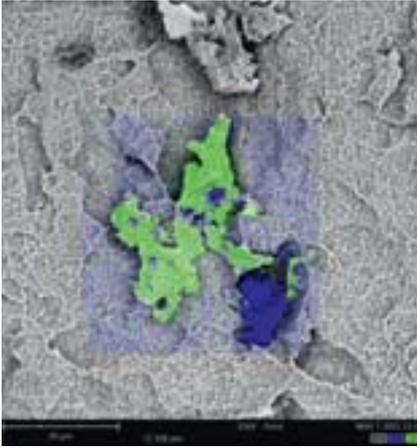
Abb. 32 Beispiel für EDX-Mapping: grün = Chrom; blau = Aluminium (Adin Touareg; 2500x)

Beim sogenannten EDX-Mapping können die einzelnen Elementsignale farblich aufgelöst werden und als farbiges Overlay über das REM-Bild gelegt werden. In der Abbildung 32 wurden die detektier-

ten Chromanteile grün und Aluminium blau dargestellt. Erfreulicherweise wies die große Mehrheit der untersuchten Implantate keine wesentlichen Verunreinigungen auf.

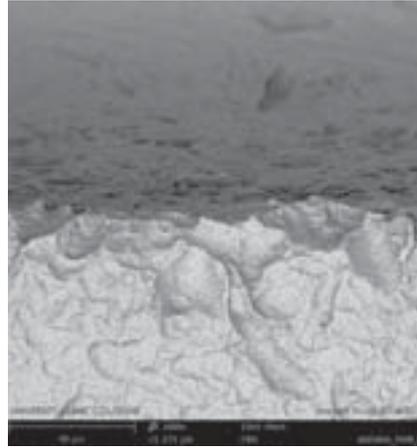
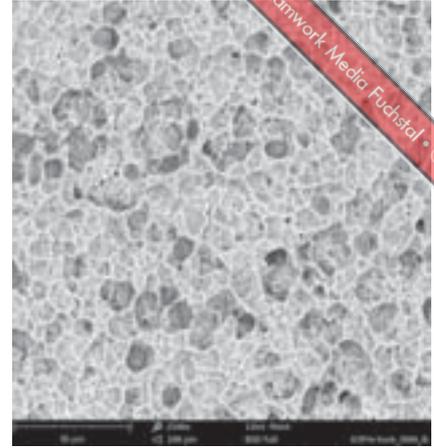
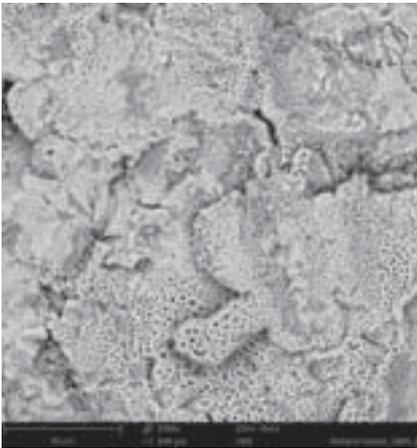
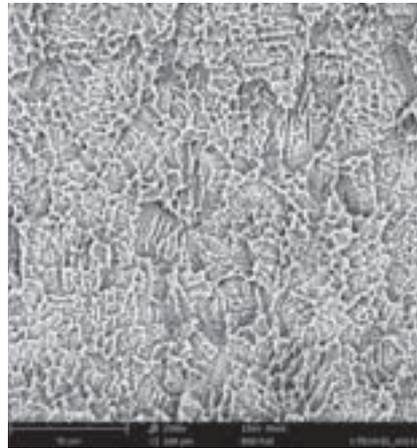
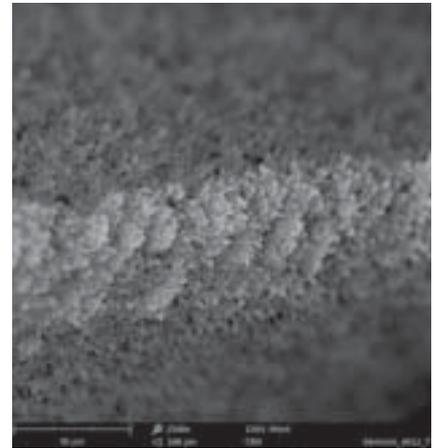
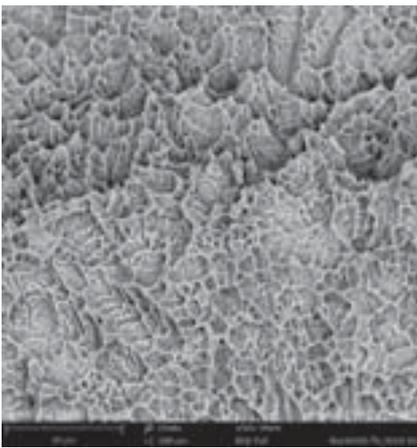
Abb. 33 AlphaBio – SPI Spiral Implant (2500x)

Abb. 34 Argon medical – K3Pro Sure (2500x)

Abb. 35 Avinent – Ocean (2500x)

Abb. 36 C-Tech – Esthetic Line (2500x)

Abb. 37 Dentium – Super Line (2500x)

Abb. 38 NucleOss – T4 Implant (2500x)

Beispielhaft sind die Oberflächen der Titan-Implantate einiger Hersteller (Alpha-Bio, Argon medical, Avinent, C-Tech, Dentium, Nucleoss, Osstem, Phibo, SGS und Bredent) in vergleichbarer Vergröße-

nung in Abbildung 33 bis 42 dargestellt. Hervorzuheben ist der kontinuierliche Verbesserungsprozess bei den Camlog-Implantaten. Wiesen die 2008 analysierten Samples noch Strahlgutreste von bis zu zehn Prozent der Oberfläche auf, so waren dies 2011 bereits weniger als drei Prozent beim selben Implantattyp. In der aktuellen Untersuchung zeigten alle drei Implantat-Modelle (Camlog, Conelog und iSy) in der Elementanalyse vollständig rückstandsfreie Oberflächen. So weist das Spektrum der EDX-Flächenanalyse des Conelog-Implantats lediglich Titan auf (Abb. 43 bis 45).

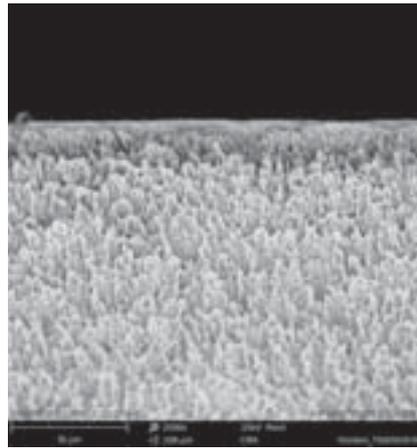
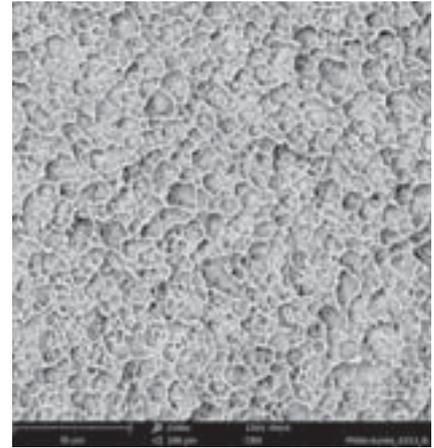
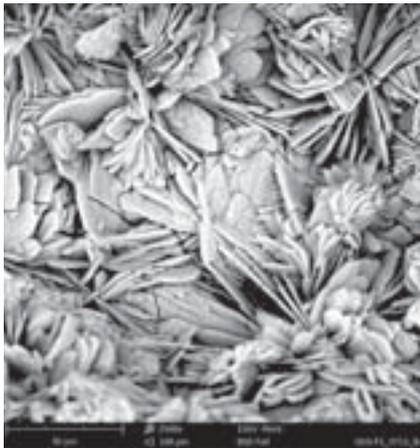
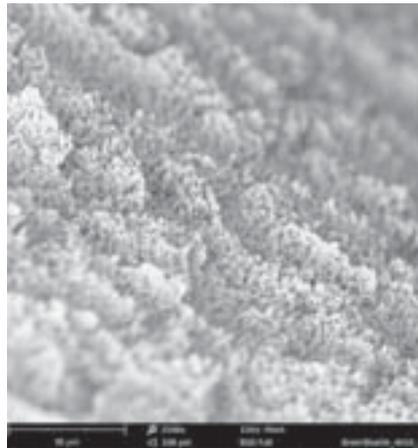
Abb. 39 Osstem – TS III (2500x)

Abb. 40 Phibo – Aurea (2500x)

Abb.41 SGS – P1 (2500x)

Abb.42 Bredent – BlueSky (2500x)

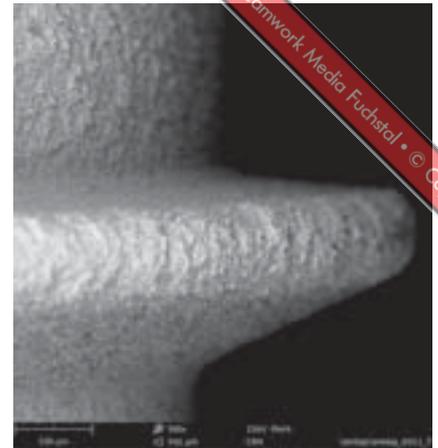
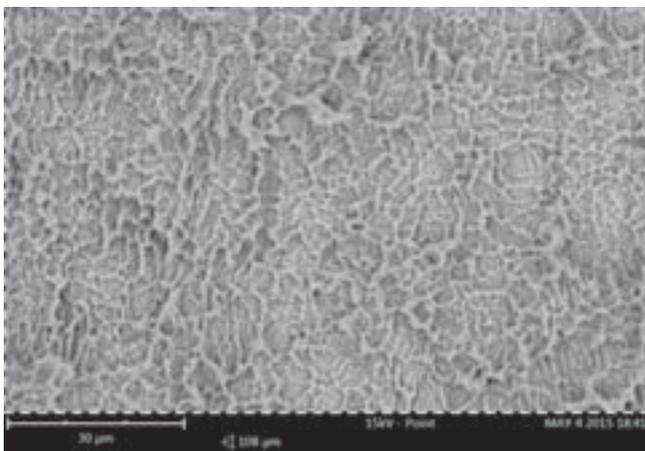
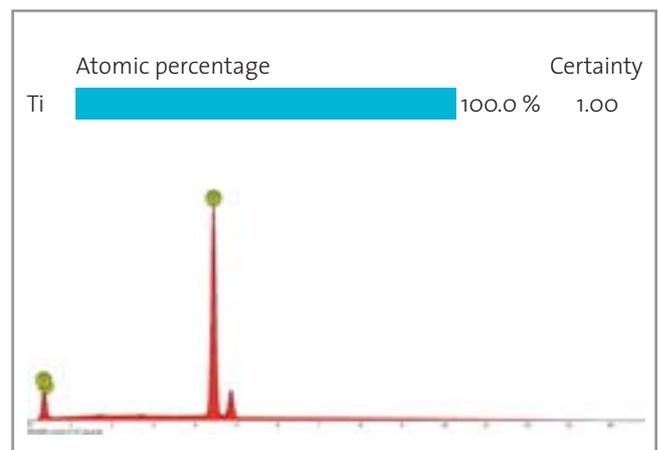
Abb.43 Camlog – Conelog (500x)

Abb.44 Camlog – Conelog EDX-Flächenanalyse (2500x)

Abb.45 Quantitative und qualitative Elementanalyse der Camlog Conelog Implantatoberfläche (Reintitan)

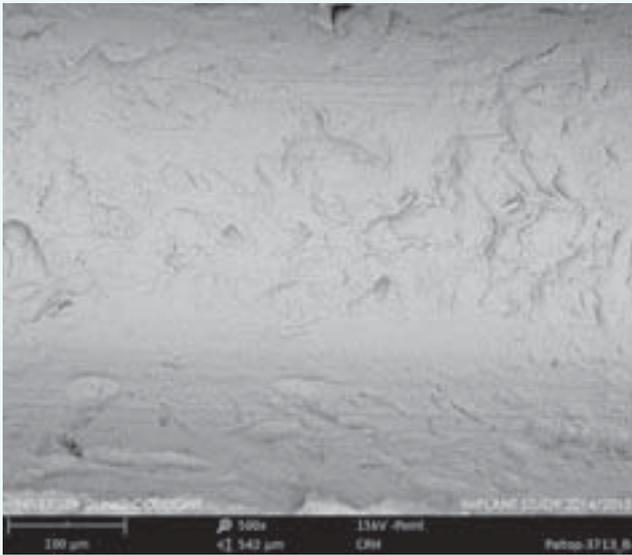
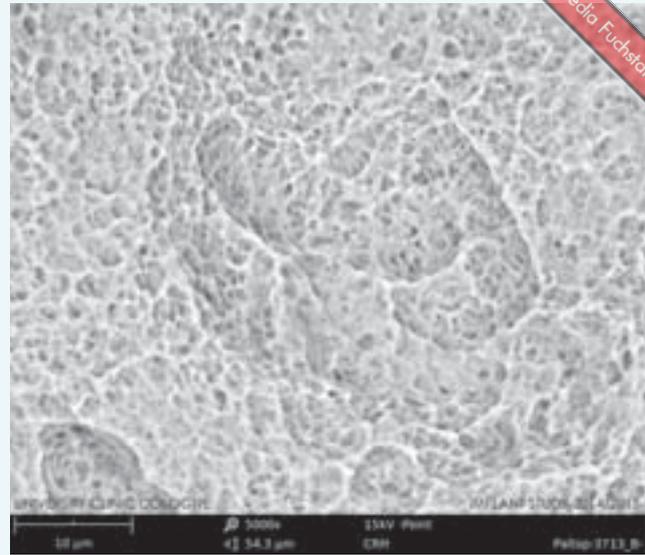
Abb. 46 Paltop Advanced Dental Implant (500x)

Abb. 47 Paltop Advanced Dental Implant (5000x)

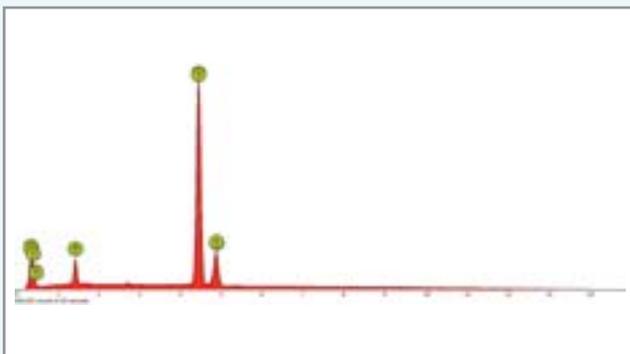
das Reinigungsverfahren nach der Säureätzung der Implantatoberfläche Spuren der Säure hinterlässt oder ob das zur Reinigung verwendete Wasser selbst sauber genug war. Ein israelischer Hersteller (Paltop) geht diesen Weg konsequent und reinigt ausschließlich mit so genanntem „Reinstwasser“ (engl. Ultrapure Water, UPW), das im Gegensatz zu lediglich demineralisiertem Wasser relativ aufwendig hergestellt werden muss und sonst vor allem in der Halbleiterindustrie Verwendung findet. XPS-Analysen der so aufwendig gereinigten Implantatoberflächen enthalten keine Spuren von Schwefel, Silizium, Zink oder Chlor. Diese anorganischen Verunreinigungen finden sich nicht selten in den XPS-Analysen von gestrahlt-geätzten Implantatoberflächen anderer Hersteller, die 2014 im Rahmen der Erstellung der entsprechenden ISIS-Identifikation-Cards untersucht wurden [22]. Im Materialkontrastbild stellt sich das Implantat aus Ti-6Al-4V-ELI rückstandsfrei dar (Abb. 46 und 47). Die korrespondierende EDX-Analyse zeigt lediglich die für Titan grade 5 typischen Elemente (Abb. 48 und Tab. 5).

Abb. 48 EDX-Spektrum ePaltop Implantat (Ti-6Al-4V-ELI)

Element	Atomic percentage	Certainty
Ti	65.6 %	1.00
O	24.4 %	0.96
Al	7.3 %	0.99
V	2.7 %	0.96

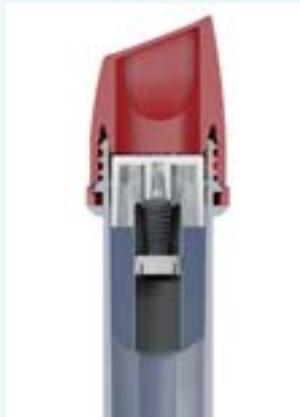
Haben sich bei den Herstellungsverfahren von Implantaten inzwischen einige wenige Verfahren weitgehend etabliert, so sind dem Einfallsreichtum der Hersteller bei der Verpackung der Implantate offenbar keine Grenzen gesetzt. In der untersuchten Kohorte fanden sich die unterschiedlichsten Konstruktionen, bei denen die einfache Handhabung, die transportsichere und kontaminationsfreie Lagerung der Implantate und die Produktionskosten im Wettbewerb zu stehen scheinen. Auf der einen Seite finden sich kompromisslos aufwendige Konstruktionen, die ein sicheres Handling bieten und dem Hersteller mit Sicherheit etwas von der Marge kosten (Abb.49). Die Ab-

Abb.49 Beispiel einer aufwendigen Sterilverpackung im Längsschnitt (Paltop)

bildung zeigt eine komplexe Gestaltung der Implantatverpackung, bei der für das Implantat ein eigenes Röhrchen (Sleeve) aus dem gleichen Material (Titan grade 5) wie das Implantat selbst gefertigt wurde, um den Einfluss anderer Materialien auf ein Minimum zu reduzieren.

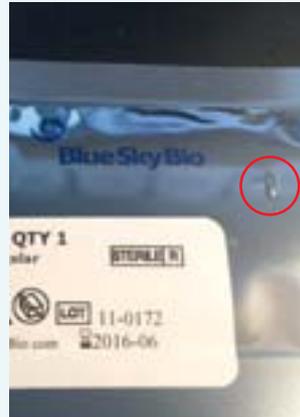
Abb.50 Durch scharfkantige Abdeckschraube verletzte Sterilverpackung (BlueSkyBio)

ein Kunststoffblister wäre, als zu kostenintensiv erachtet. In der Abbildung 50 ist die Verletzung der Sterilverpackung durch eine scharfkantige Abdeckschraube erkennbar.
